**DIAGNÓSTICO DE EQUIPOS
DE LA RED DE CALIDAD DE AIRE
CORPORACION REGIONAL AUTONOMA DEL
ATLANTICO - CRA**

CC6071
Versión 00

DICIEMBRE DE 2022

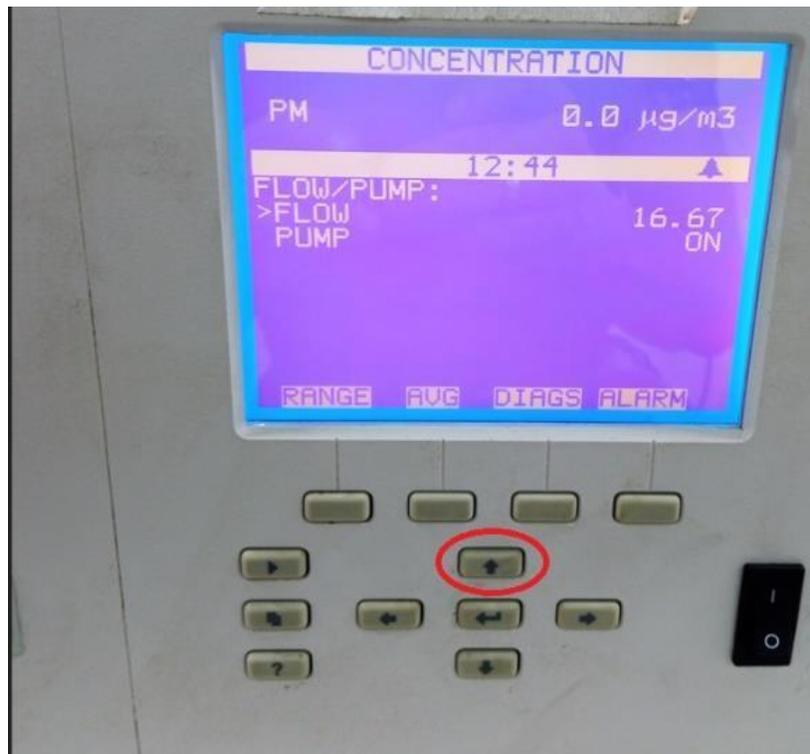
- El equipo presenta una falla en el teclado de funciones y operación, este teclado este compuesto por 12 teclas para desplazamiento e ingreso al menú de configuración y los modos de operación del equipo. De las cuales la tecla de operación de flecha hacia arriba izquierdo no está funcionando. Sin embargo, es posible ingresar a todos los modos de operación y servicio del analizador. Ver ilustración 16.

Ilustración 16. La tecla de flecha arriba de funcionalidad del teclado no funciona, está bloqueada.

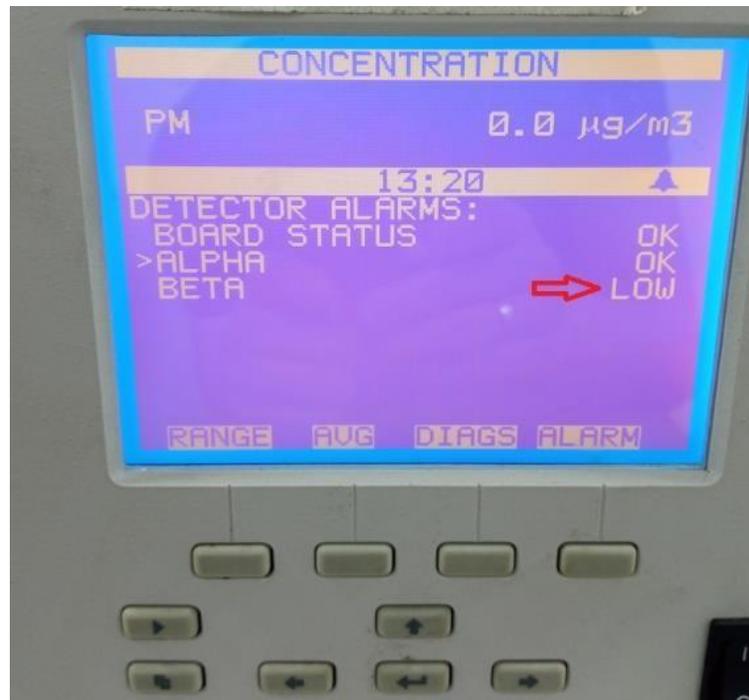
- El detector presenta una falla, asociada al flujo, el cual debe garantizarse una vez se reemplace el kit de reconstrucción de la bomba externa Ver ilustración 17.

Ilustración 17. Verificación del detector másico, falla posible asociada al flujo.

- Se recomienda tener un detector másico de repuesto ya que el detector actual del equipo puede fallar en cualquier momento.
- Reemplazar el capacitor de arranque de la bomba externa.
- Reemplazar el filtro de la bomba externa.
- Reemplazar el kit de reconstrucción de la bomba externa.

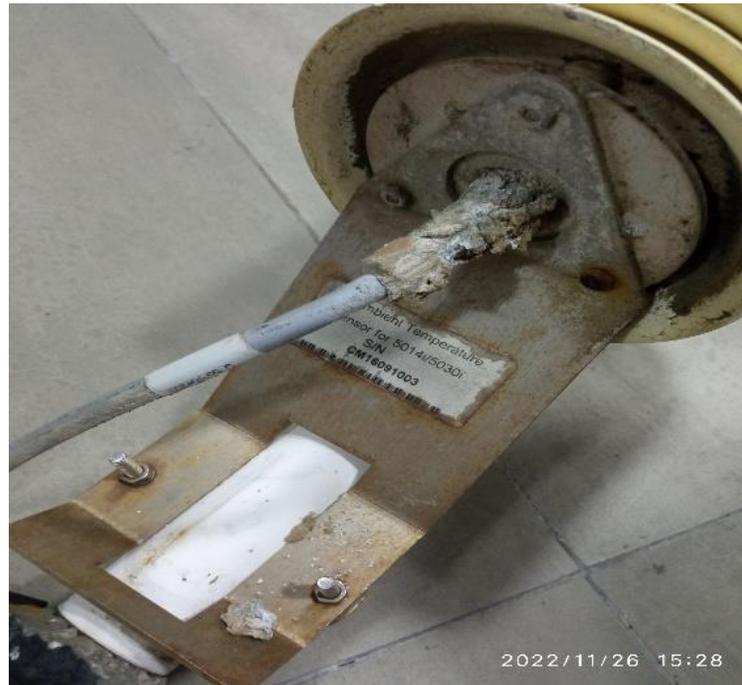
Ilustración 18. Sulfatación encontrada en la estación meteorológicas. Opera correctamente.

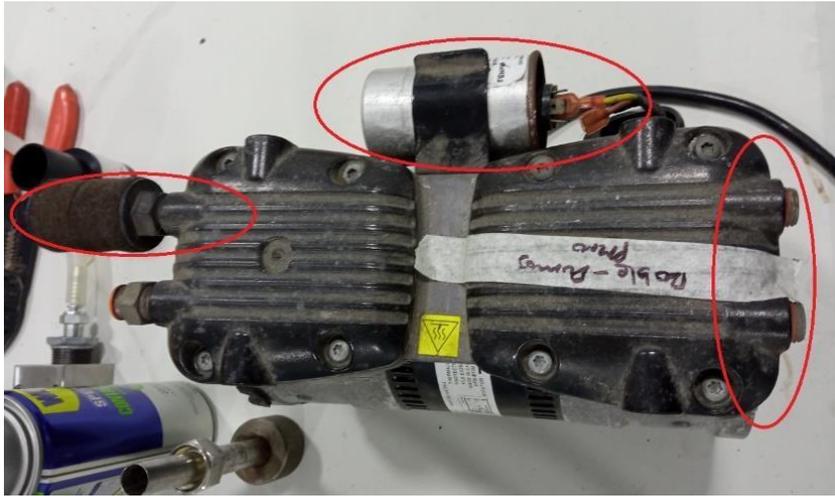
Ilustración 25. Fallas encontradas en la bomba de succión.

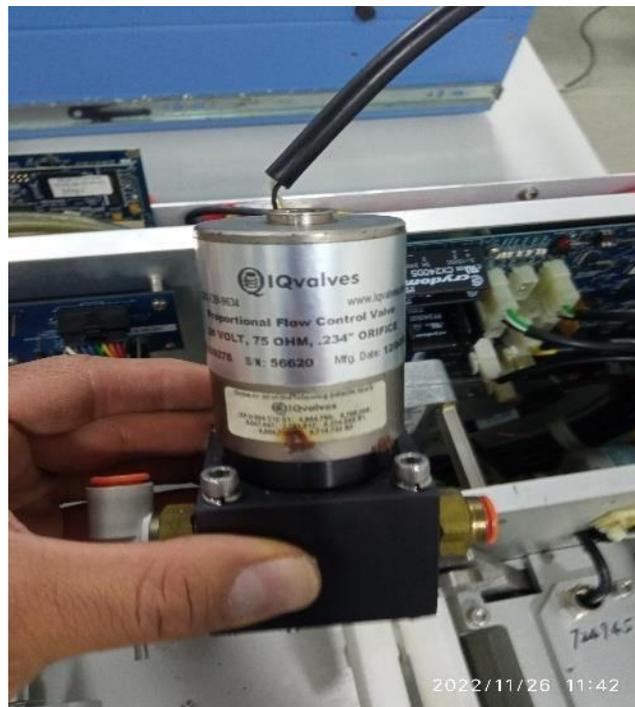
Ilustración 32. Válvula de control de flujo. Con falla de intermitencia en el flujo.

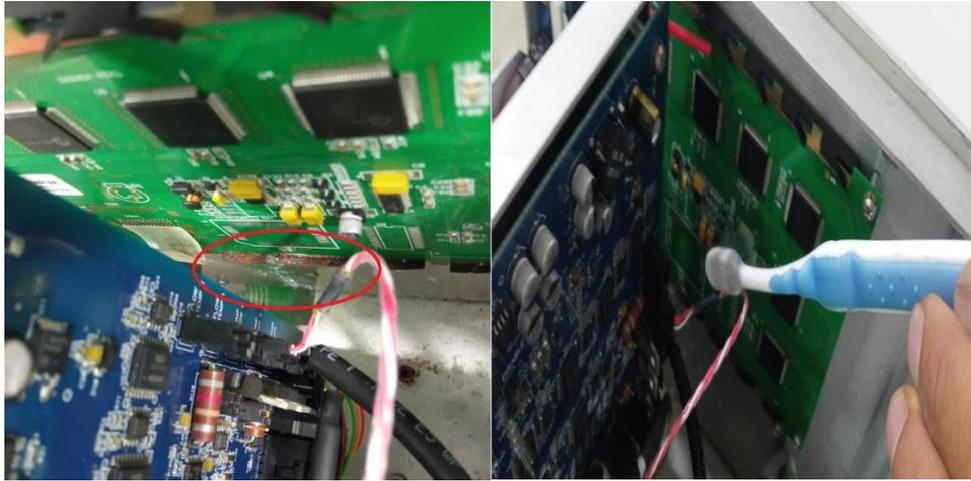
Ilustración 33. Tarjeta del display sulfatada.

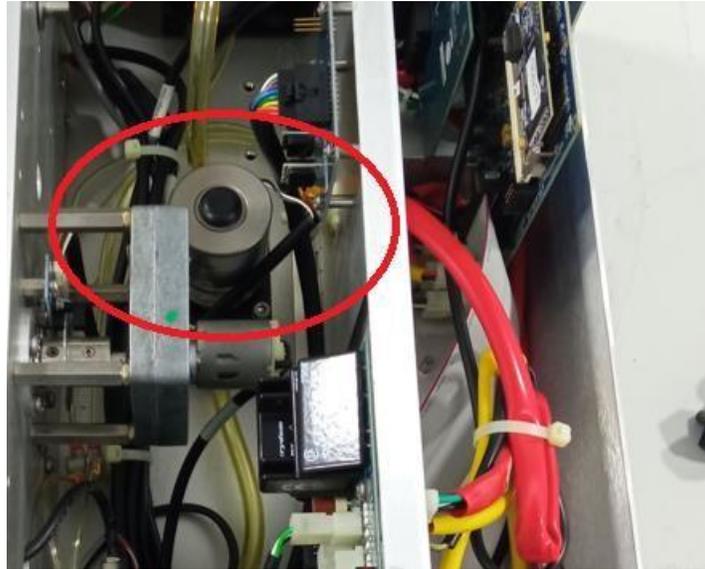
- La válvula de control de flujo presenta falla. Ver ilustración 41.
- El equipo se encontró sin bomba externa.
- Se debe reemplazar la válvula de control de flujo.
- Se debe instalar el O-ring de la boquilla de entrada de muestra. Ver ilustración 42

Ilustración 41. Válvula de control de flujo con falla.

- Reemplazar la válvula controladora de flujo.
- Se recomienda reemplazar la estación meteorológica externa, ya que tiene falla de los sensores de temperatura y humedad relativa.
- Se debe reemplazar la bomba de succión externa, ya que el equipo no la tiene.
- Verificar las funciones básicas y los modos de servicio una vez se instalen los

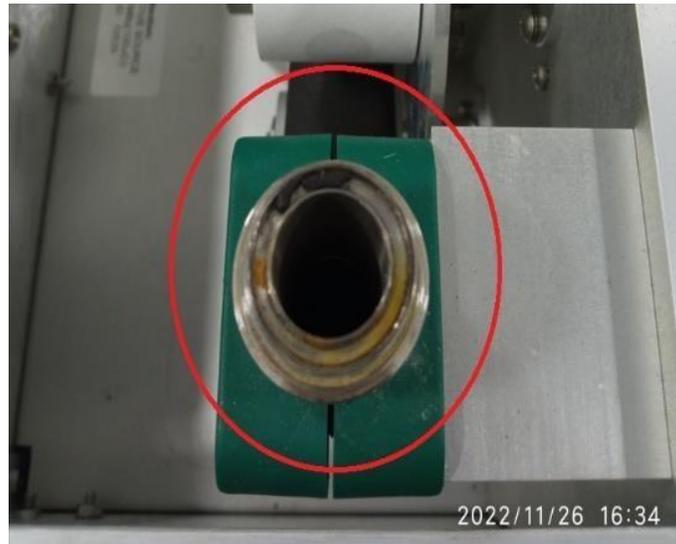
Ilustración 42. Se observa que el O-ring de la boquilla de entrada de muestra está roto.

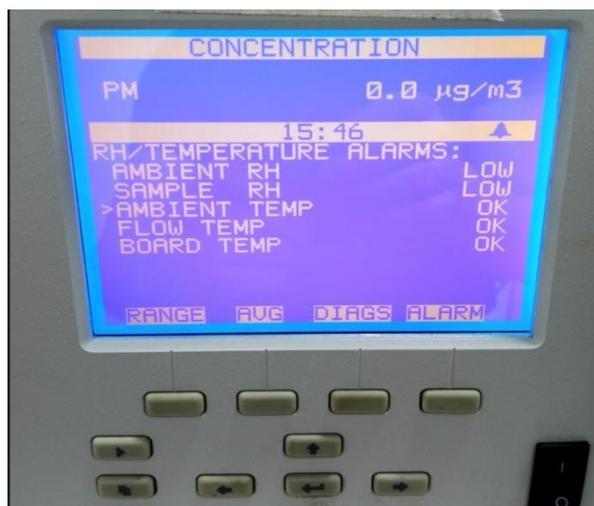
- Los sensores de humedad relativa interna y externa fallando. Ver ilustración 50.
- La estación meteorológica no funciona correctamente. Presenta falla en el sensor de Humedad Relativa. Ver ilustración 51.
- El sensor de presión interna del equipo está fallando y la prueba de vacío está por debajo del límite inferior se observa en -0.2 mmHg y el valor mínimo es 0 mmHg. Ver ilustración 52.
- La bomba de succión requiere un cambio del Kit de reconstrucción, capacitor de arranque y filtro.

Ilustración 50. Confirmación de señales de sensores internos y externos. Falla en los sensores de humedad relativa.

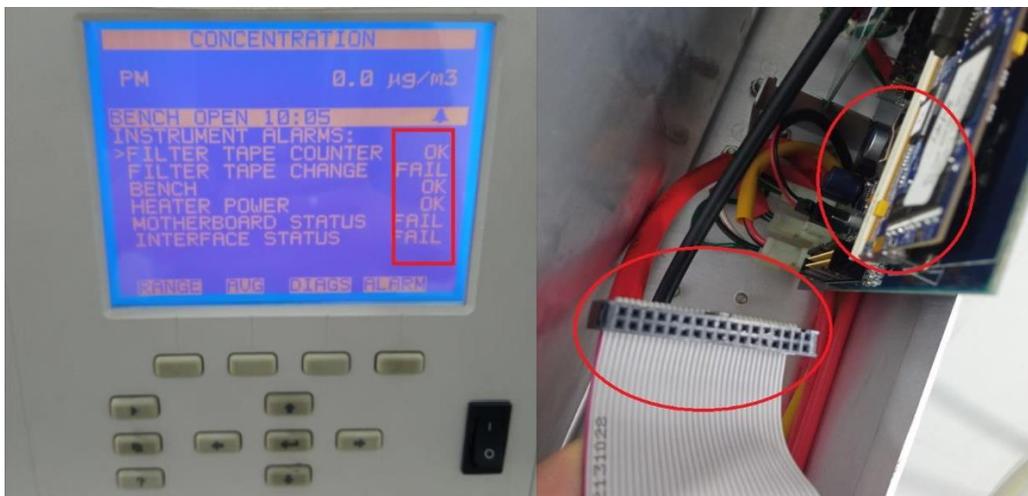
Ilustración 59. Falla generalizada de la board, revisión física de los conectores de la board.

- Se requiere reemplazar la board para poder ajustar los valores de las señales de los sensores, motores y actuadores.
- Se recomienda reemplazar la tarjeta de display y el display, que se observan con intermitencia recurrente, debida a la falla presentada por la board.

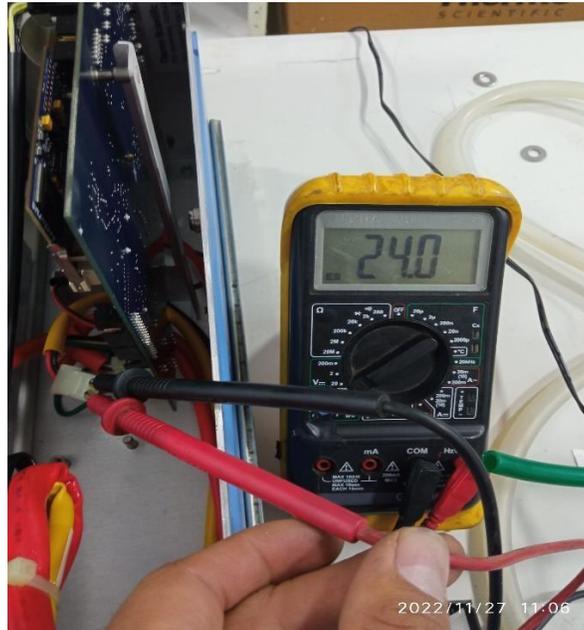
- La board se encuentra en cortocircuito, se revisó la alimentación primaria y se evidenció que la board si está alimentada correctamente. El daño es un cortocircuito en los integrados principales de la board. Ver ilustración 60.
- Las señales de los sensores, actuadores y motores se ven afectadas por la intermitencia de la board y el cortocircuito presente. Ver ilustración 60.

Ilustración 60. Verificación de la fuente de voltaje y se evidencian los 24 VDC entregados a la board.

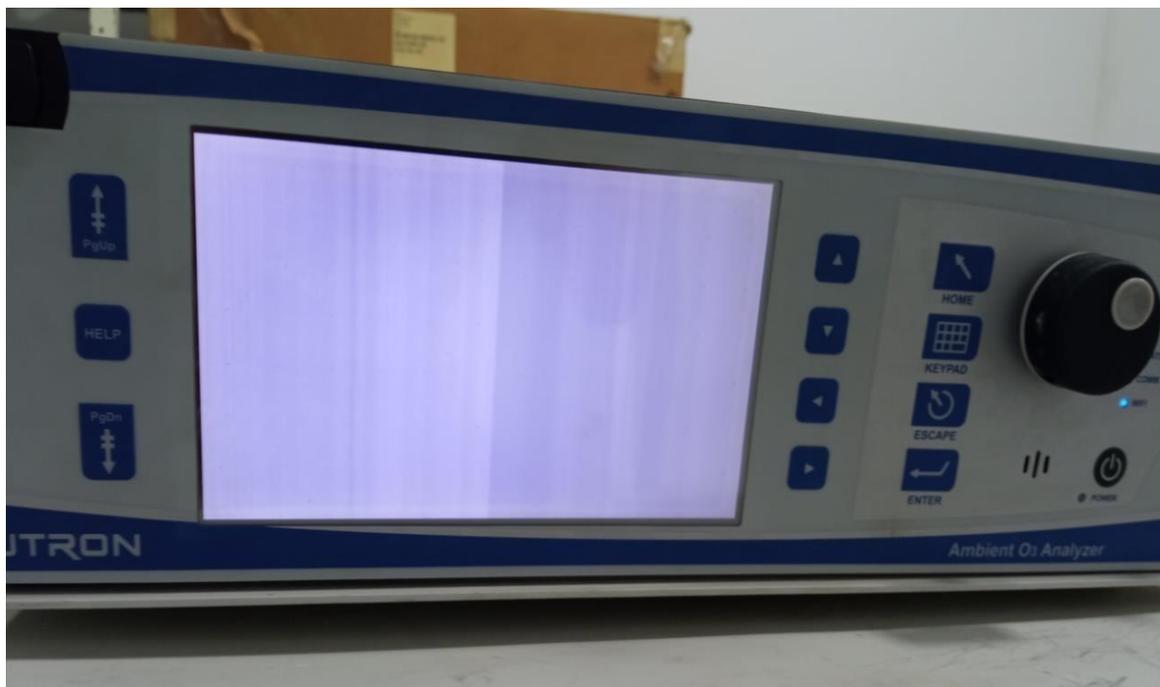
Ilustración 90. Se evidencia el daño en el display.

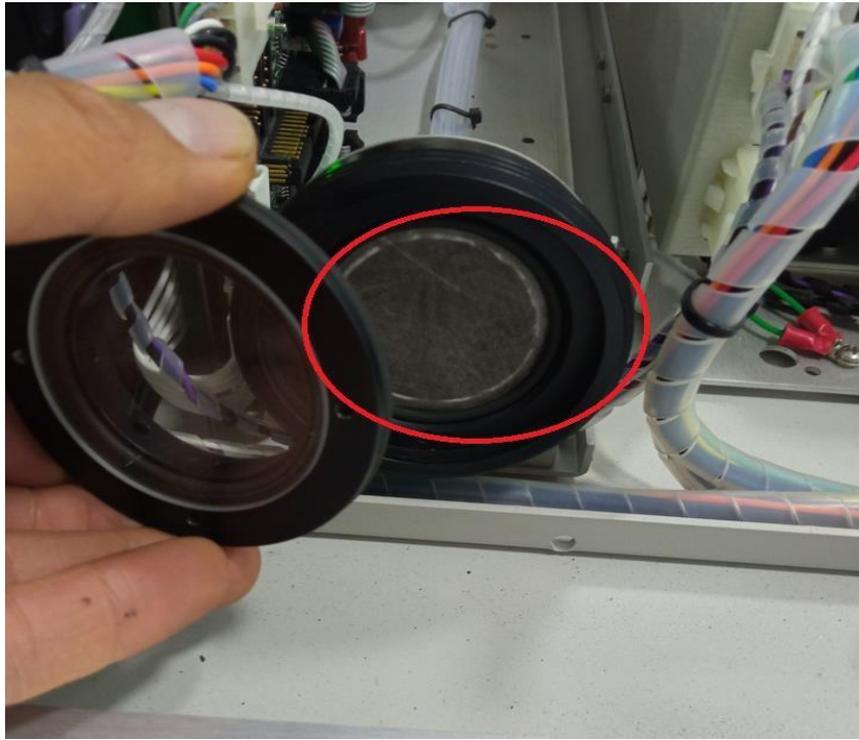
Ilustración 97. Filtro de partículas en mal estado posible causa de avería de la bomba.

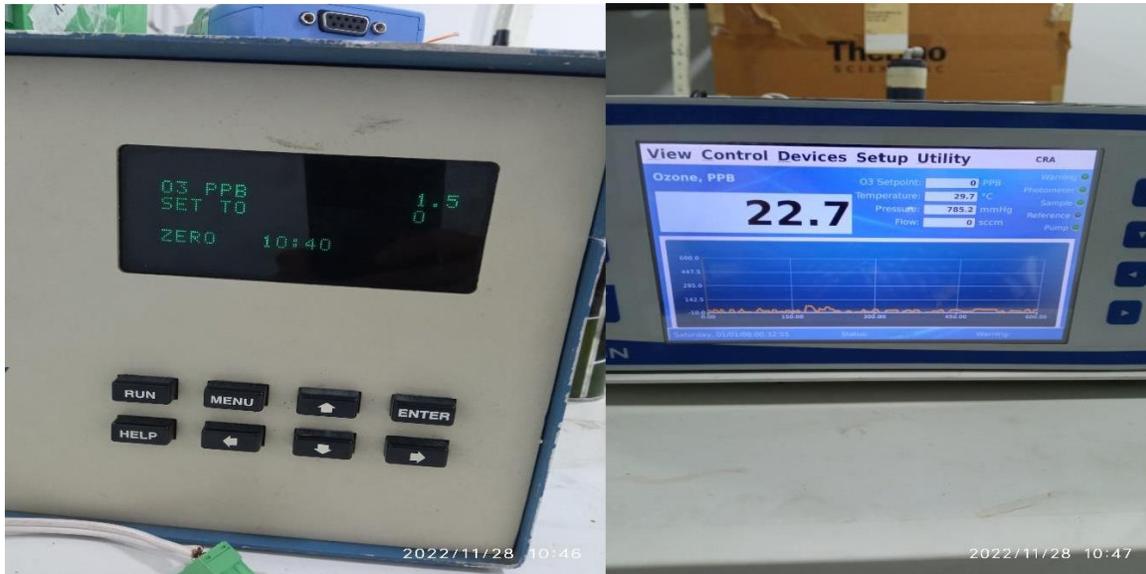
Ilustración 99. Respuesta inestable del analizador de O3.

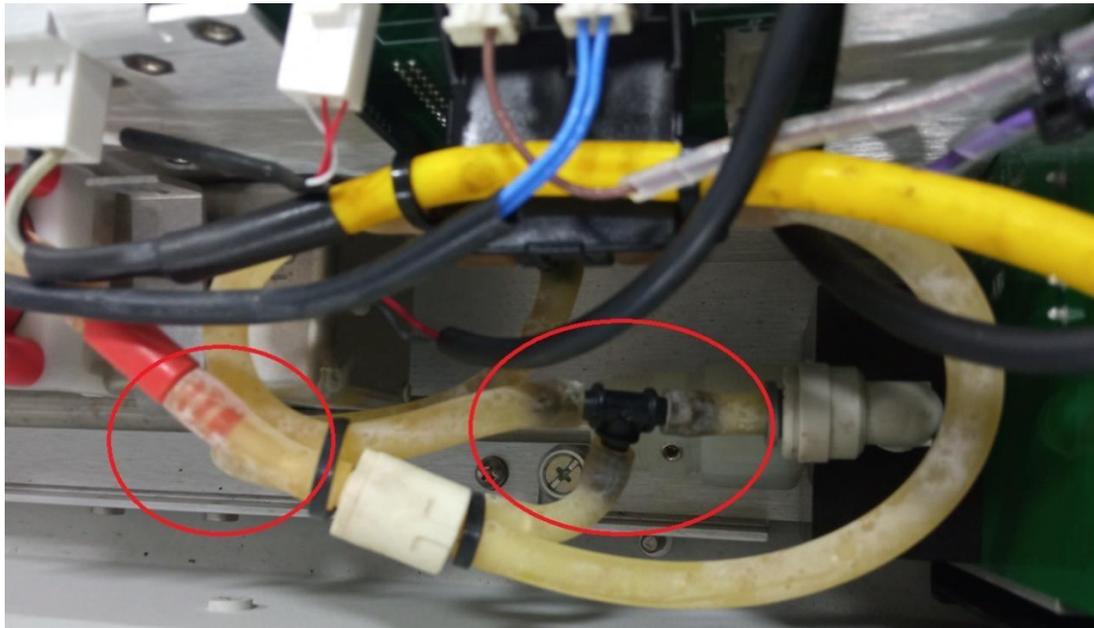
Ilustración 100. Mangueras que se deben reemplazar.

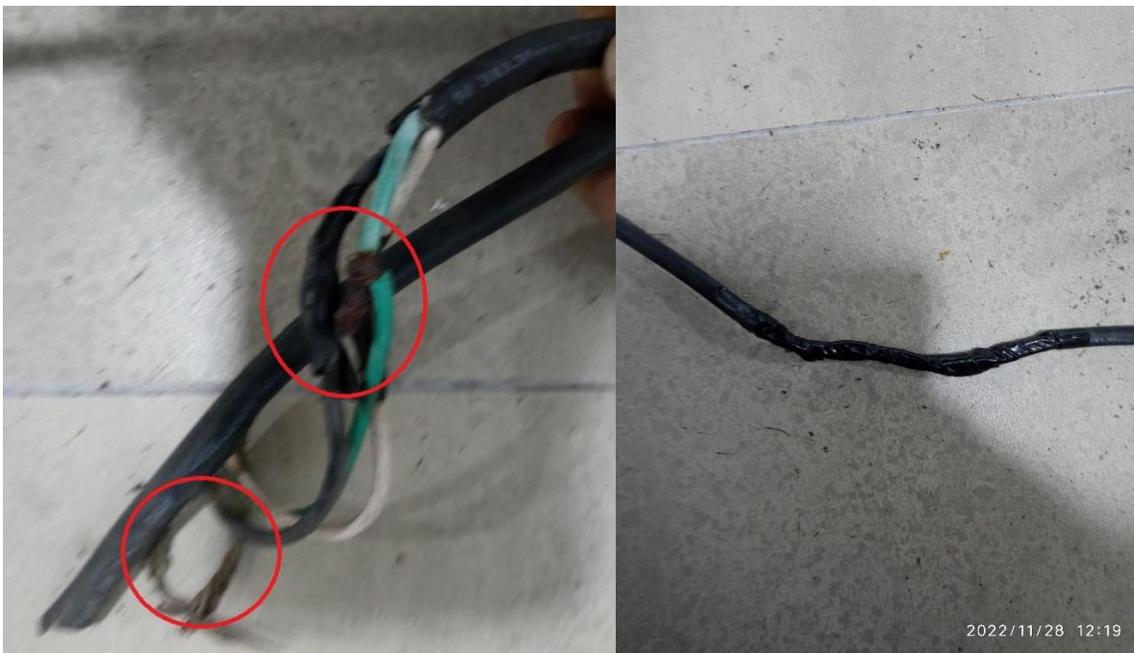
Ilustración 108. Corrección del cable de alimentación eléctrica, para evitar un cortocircuito.

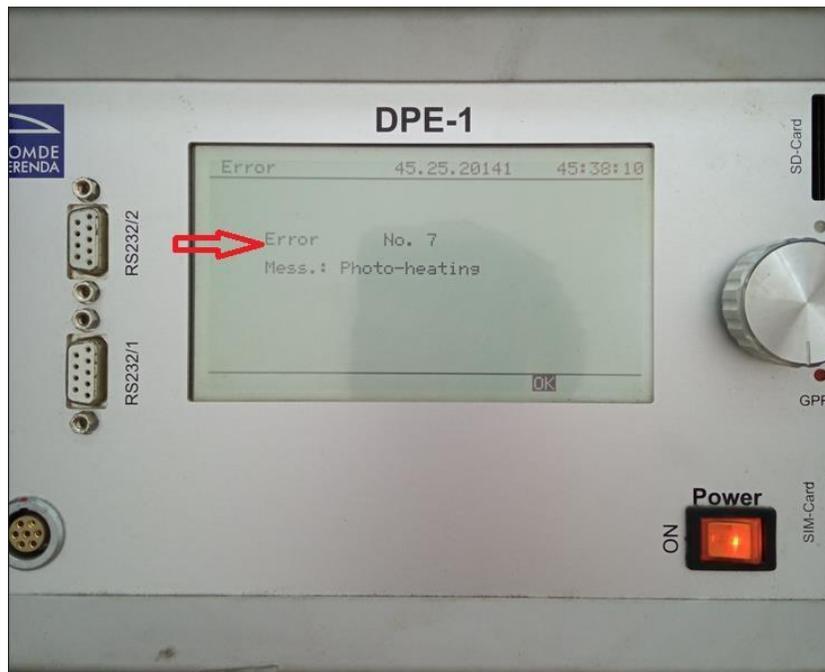
Ilustración 110. Se evidencia la falla en sensor térmico del detector másico.

- Es necesario realizar la actualización del firmware del monitor de partículas, para poder configurar las funciones o los modos de operación y de sincronización.
- Se debe reemplazar el kit de reconstrucción de la bomba de succión y/o la bomba completa.
- Debido a que el inlet de entrada de muestra se evidencia roto, es necesario reemplazarlo. Ver ilustración 115.
- Hay que reemplazar el sensor de temperatura interno del detector másico.

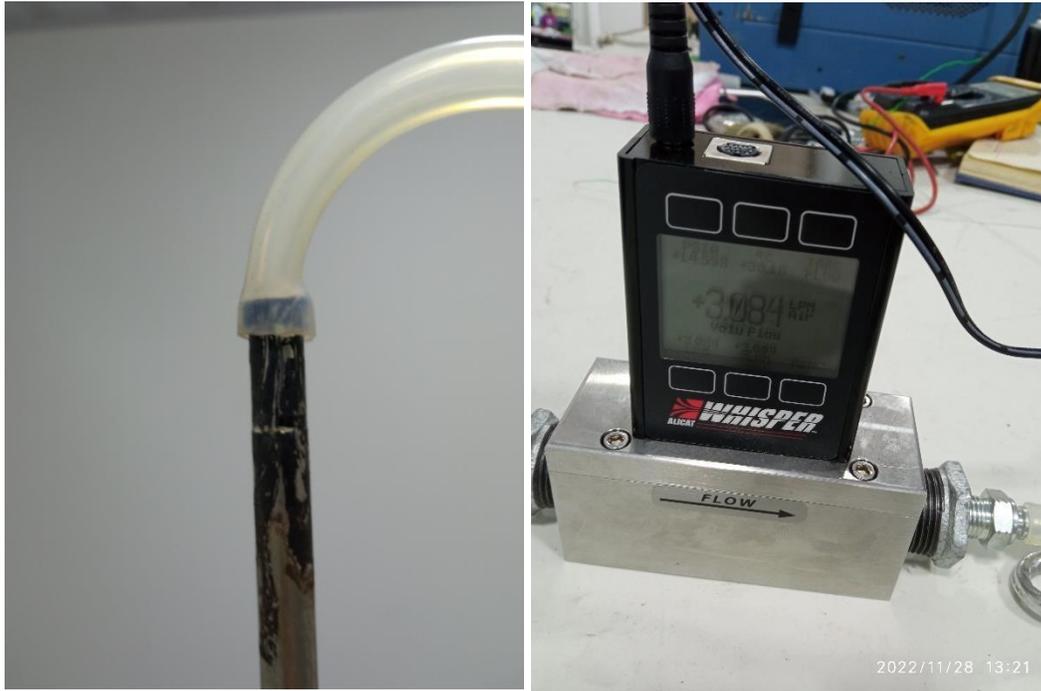
Ilustración 111. El flujo de la bomba al iniciarla manualmente se encuentra en 3.084 LPM.

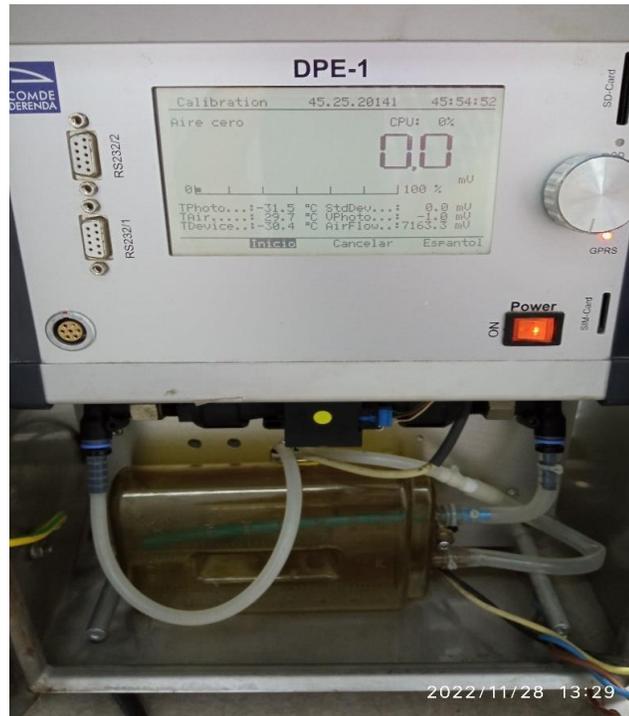
Ilustración 113. Respuesta no confiable al zero, debido a la falla y errores encontrados.

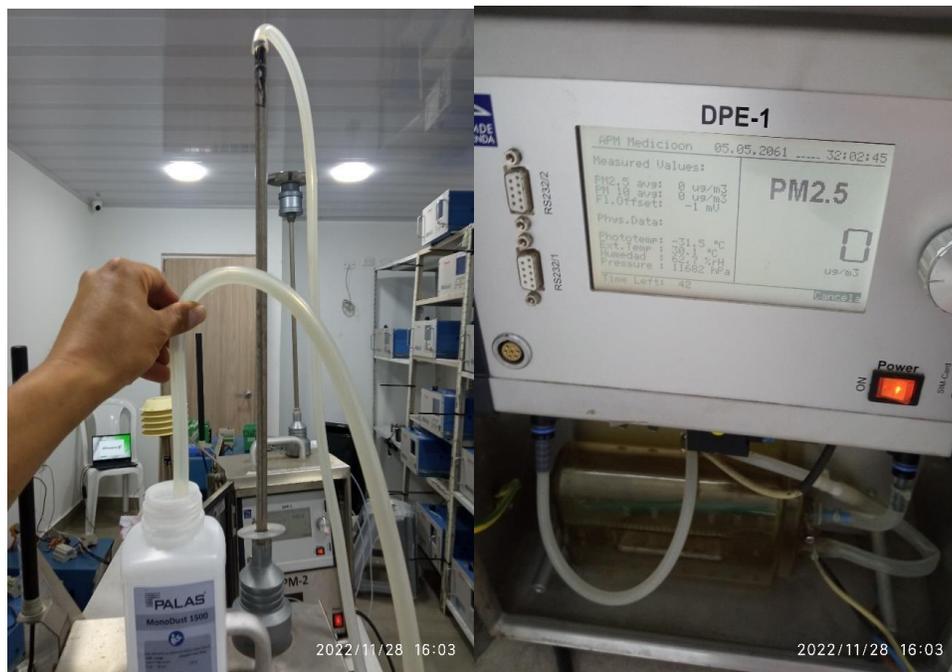
Ilustración 114. El monitor no reacciona al ingreso del material de referencia MonoDust.

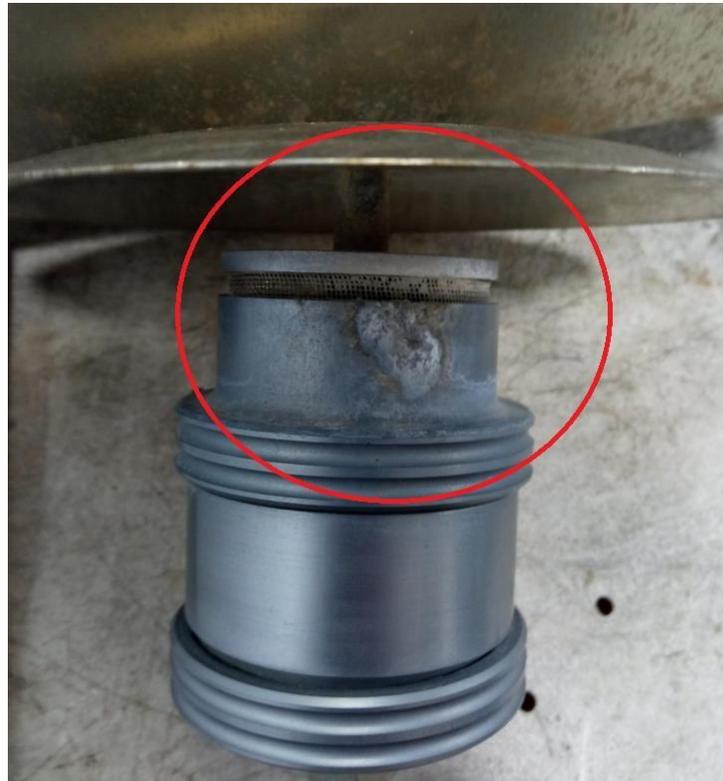
Ilustración 115. Entrada de muestra fracturada.

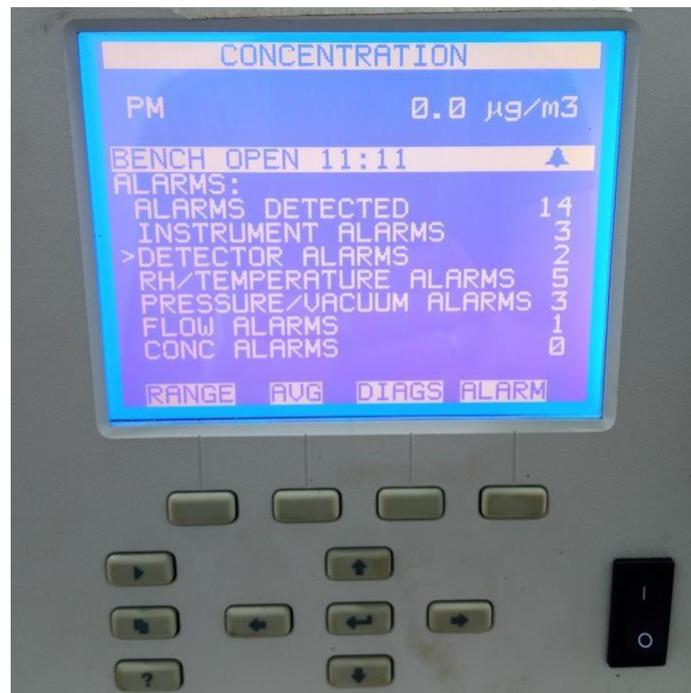
Ilustración 133. Falla generalizada dese la mother board.

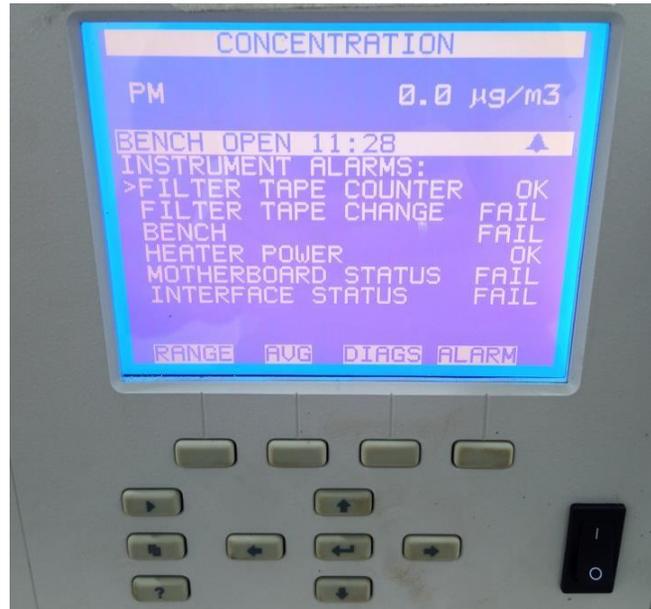
Ilustración 134. Falla generalizada del sistema mecánico.

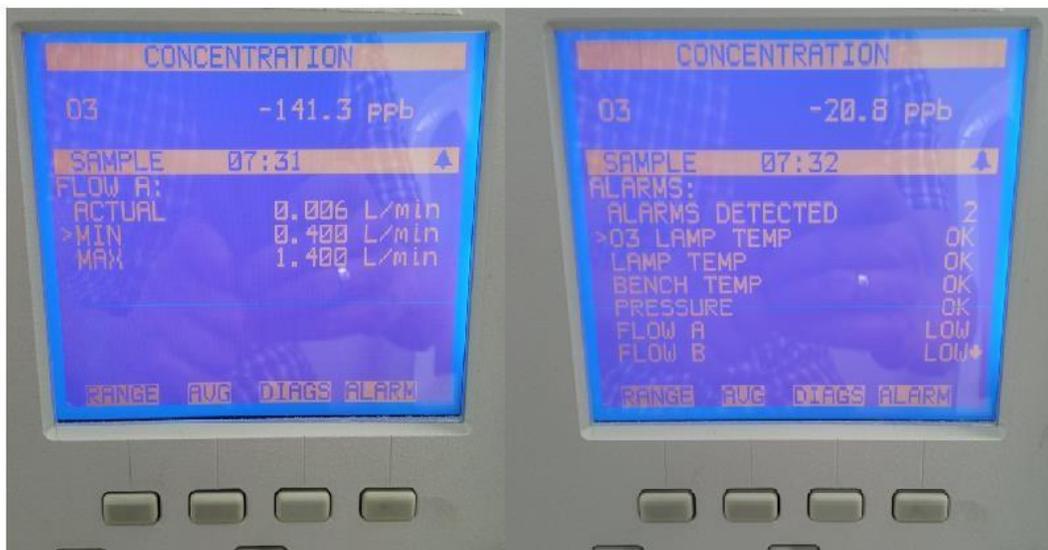
Ilustración 140. Fallas encontradas en el analizador, antes de realizar el cambio de la bomba para las pruebas.
