**DIAGNÓSTICO DE EQUIPOS
DE LA RED DE CALIDAD DE AIRE
CORPORACION REGIONAL AUTONOMA DEL
ATLANTICO - CRA**

CC6071
Versión 00

DICIEMBRE DE 2022

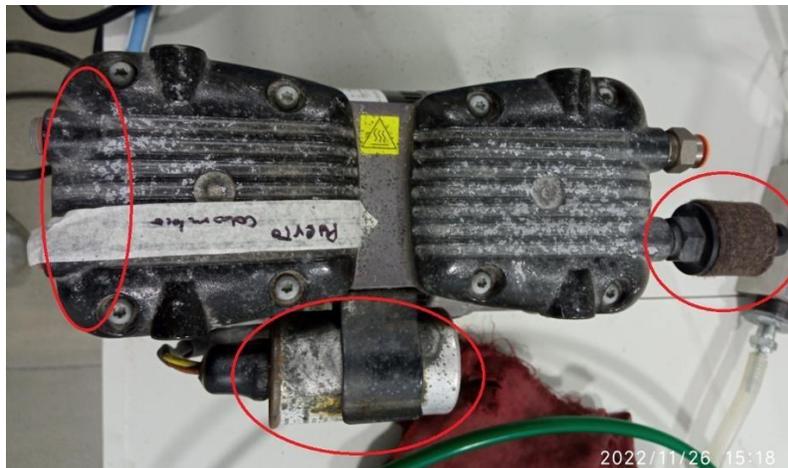
- El flujo encontrado en un nivel por debajo del rango establecido se debe también a la bomba de succión externa, la cual se encontró con falla en el capacitor de arranque y en el sistema de succión. Para poder realizar las pruebas fue necesario iniciar la bomba manualmente. Ver ilustración 19.

Ilustración 19. Arranque de la bomba manualmente. Partes que se deben reemplazar de la bomba externa.

- Se recomienda tener un detector másico de repuesto ya que el detector actual del equipo puede fallar en cualquier momento.
- Reemplazar el capacitor de arranque de la bomba externa.
- Reemplazar el filtro de la bomba externa.
- Reemplazar el kit de reconstrucción de la bomba externa.

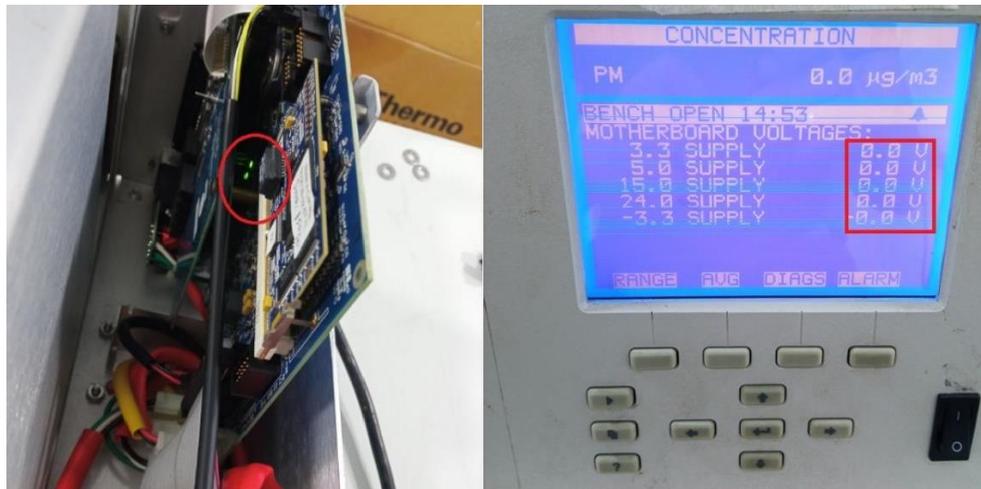
- Se realizó limpieza general y de cada una de las tarjetas electrónicas. Ver ilustración 23.
- La tarjeta principal o mother board está fallando, se revisaron los voltajes de la fuente de poder para verificar si la falla es por alimentación eléctrica, pero se determinó que la fuente provee correctamente los voltajes a cada uno de los subsistemas del equipo. Ver ilustración 24.
- El sistema mecánico falló, no le llega señal de control debido a la falla de la board.
- El equipo no reconoce la estación meteorológica debido a la falla en la board.
- La bomba de succión requiere un cambio del Kit de reconstrucción, capacitor de arranque y filtro. Ver ilustración 25
- No fue posible revisar las funciones de modo de servicio debido a la falla generalizada de la board.

Ilustración 24. Izquierda se observa que la board tiene voltaje de operación. A la derecha se observa que la board no reconoce voltajes ni señales.

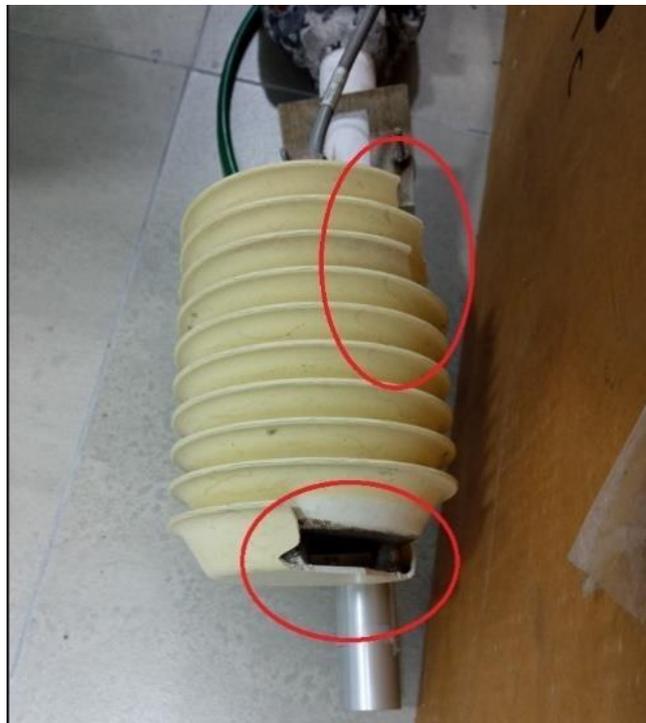
Ilustración 34. Platos de protección del sensor de temperatura y humedad relativa rotos.

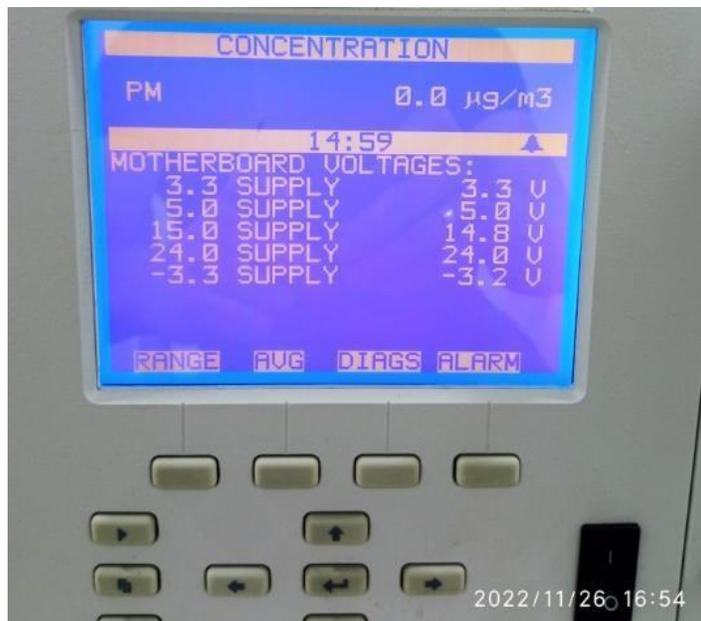
Ilustración 40. Voltajes de la board. Se encuentran dentro de los niveles normales de operación.

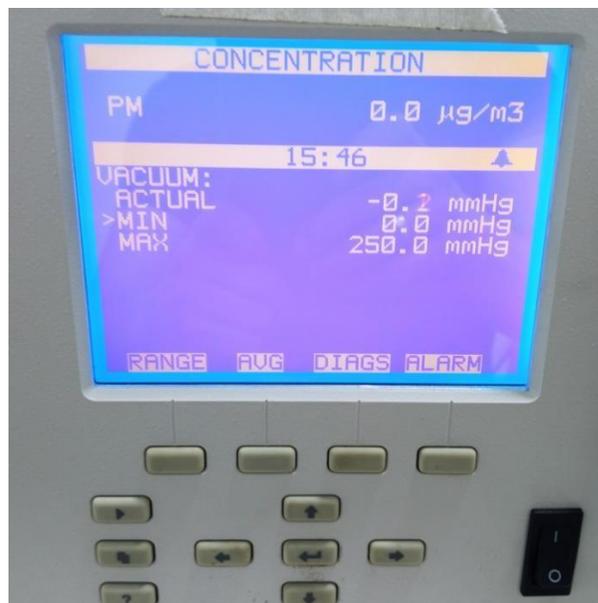
Ilustración 52. Valores de vacío por fuera del rango normal de operación.

- Se recomienda reemplazar el sensor de presión con la tarjeta electrónica.
- Opcional el reemplazo de las válvulas de presión, pero se sugiere tenerlas debido a la falla presentada por la tarjeta electrónica y que puede estar atribuida a las válvulas.
- Los sensores de humedad relativa tanto ambiente como interna, están fallando y deben ser reemplazados.
- Se debe reemplazar el kit de reconstrucción de la bomba, filtro y capacitor de

arranque. Sin embargo, se sugiere reemplazar la bomba completamente debido al deterioro en que se encuentra.

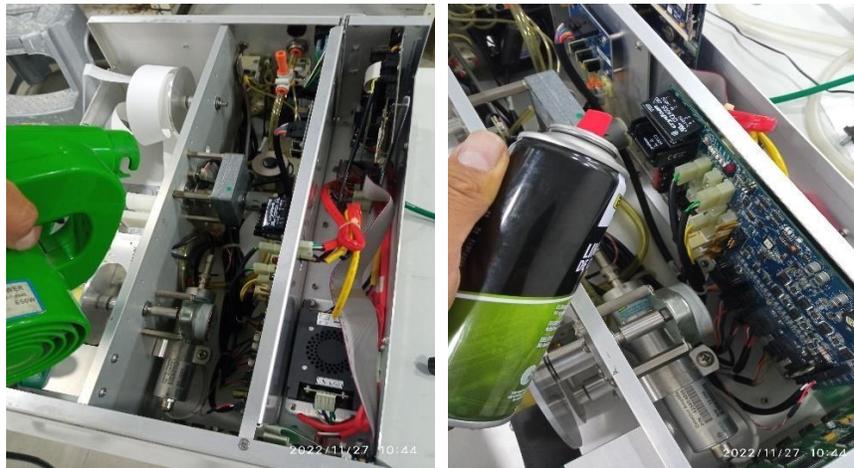
Ilustración 57. Limpieza general del equipo y limpieza de tarjetas electrónicas.

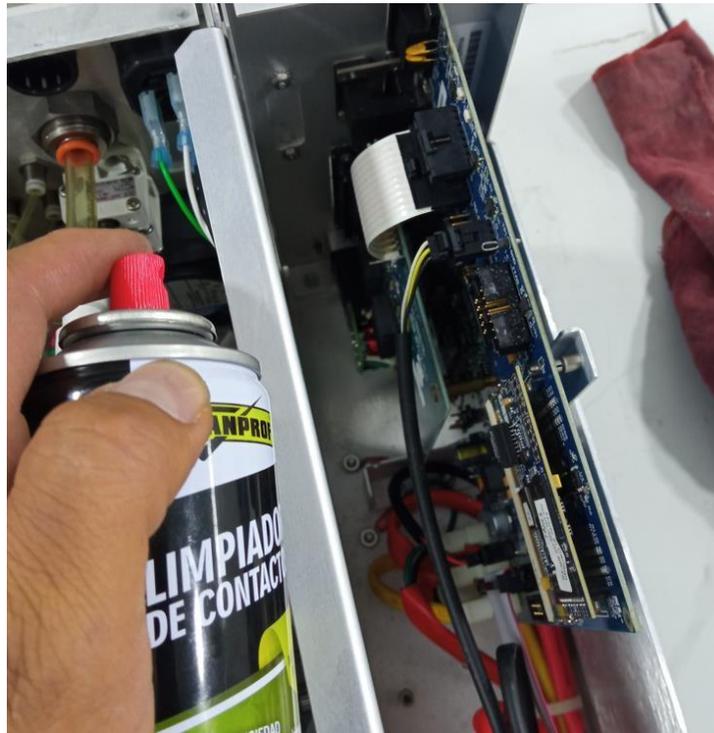
Ilustración 69. Limpieza de tarjetas.

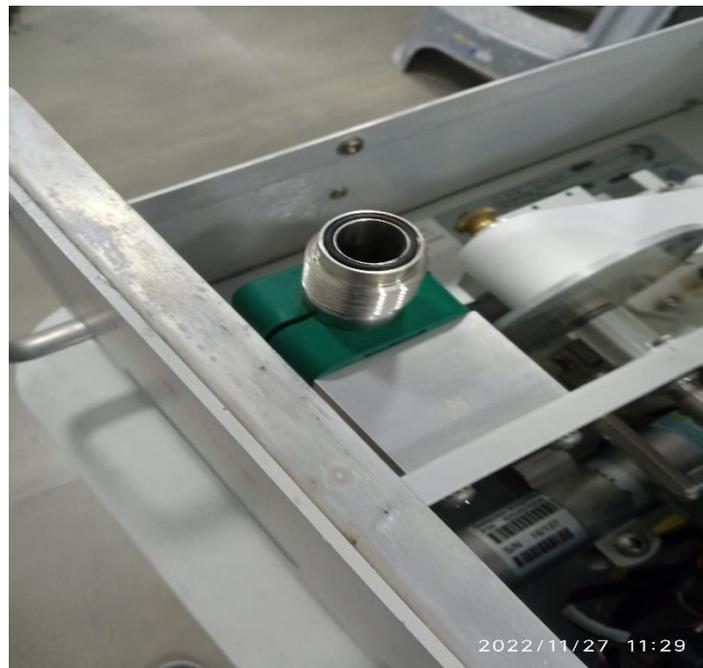
Ilustración 70. Verificación de O-Ring y boquilla.

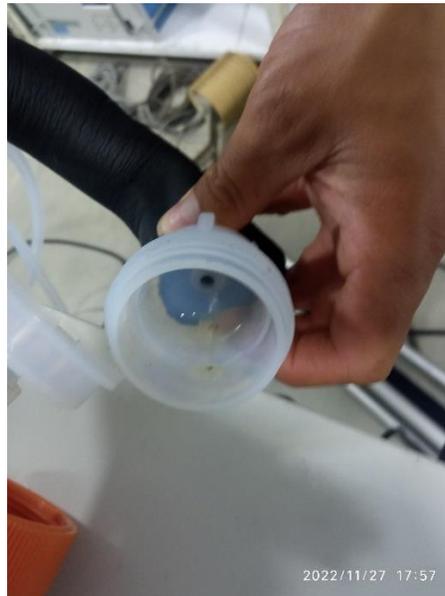
- Falla en el sistema neumático, la bomba de succión interna está fallando y por tal razón el flujo está por debajo de lo normal. Ver ilustración 78 y 79.
- La lámpara UV para la generación de O₃ está por debajo de su valor de voltaje nominal y por tal razón el equipo presenta alarma.
- Se encontró el porta filtro de partículas con agua. Ver ilustración 76.

Ilustración 76. Residuos de agua encontrados en la línea neumática en el porta filtro de partículas.

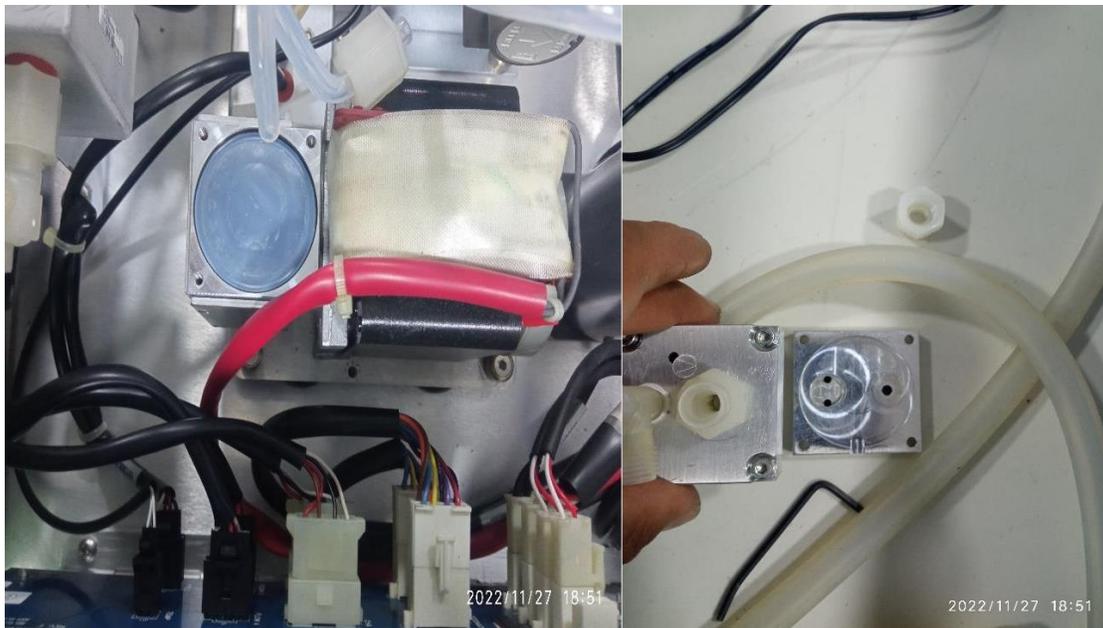
Ilustración 79. Revisión del embolo de la bomba de succión.

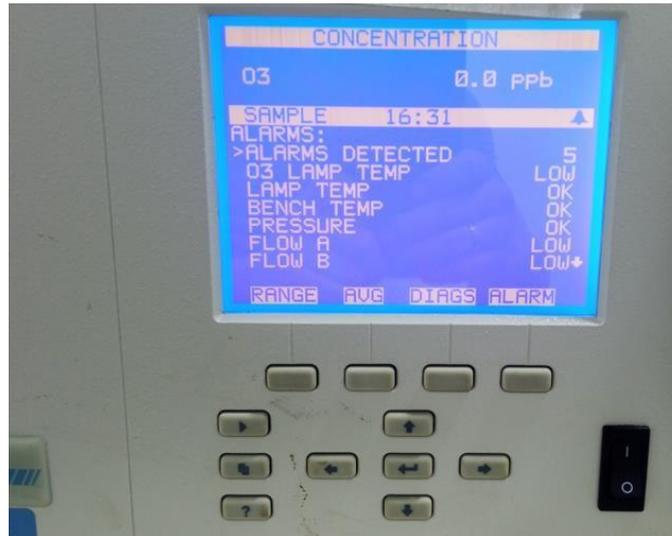
Ilustración 80. Alarmas de flujo y desgaste de la lámpara UV.

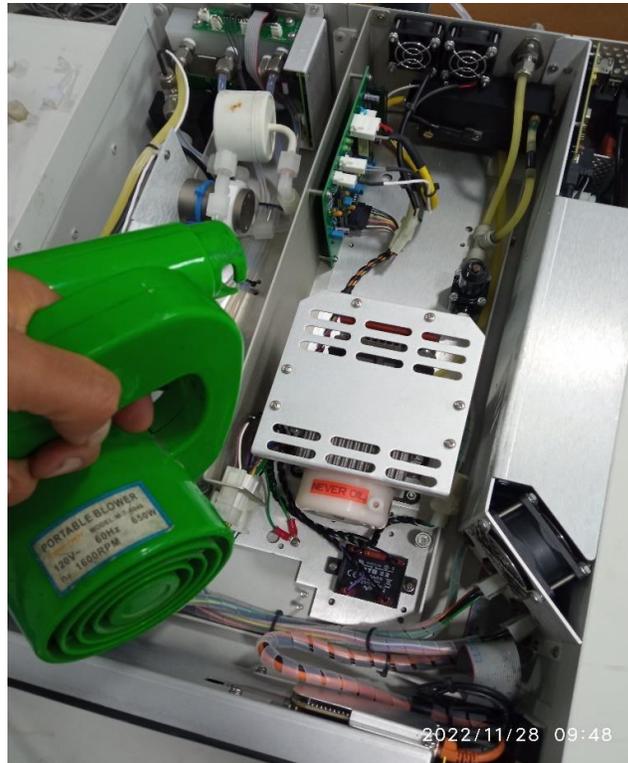
Ilustración 87. Limpieza general del analizador Sutrom.

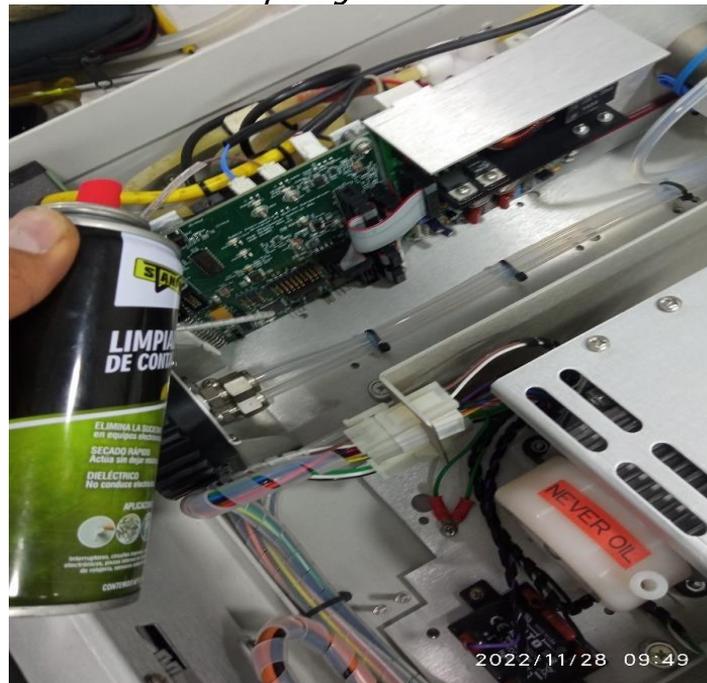
Ilustración 88. Limpieza de tarjetas electrónicas y verificación de sistema neumático.

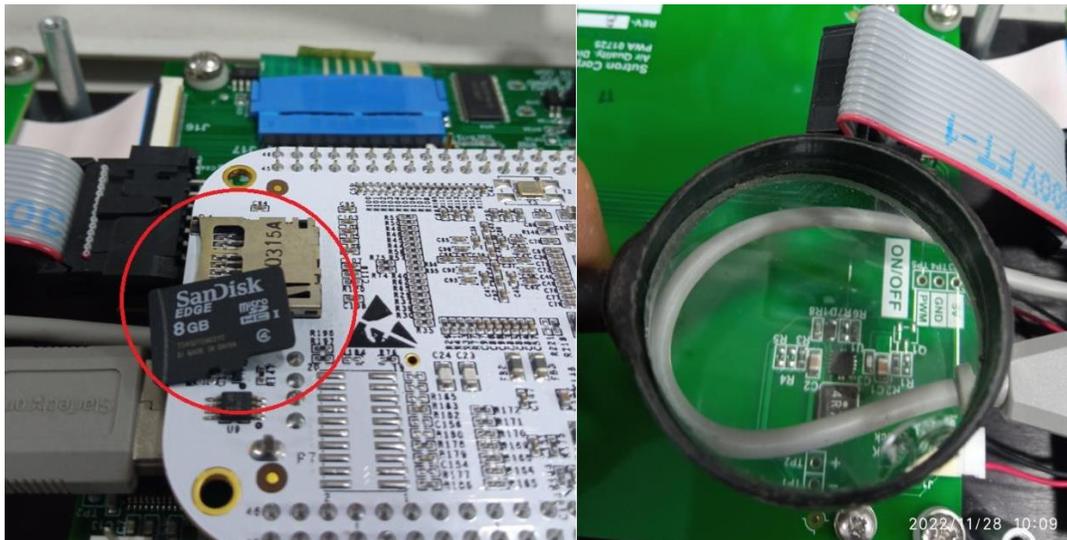
Ilustración 94. Revisión de la memoria física y verificación de los fusibles de la tarjeta.

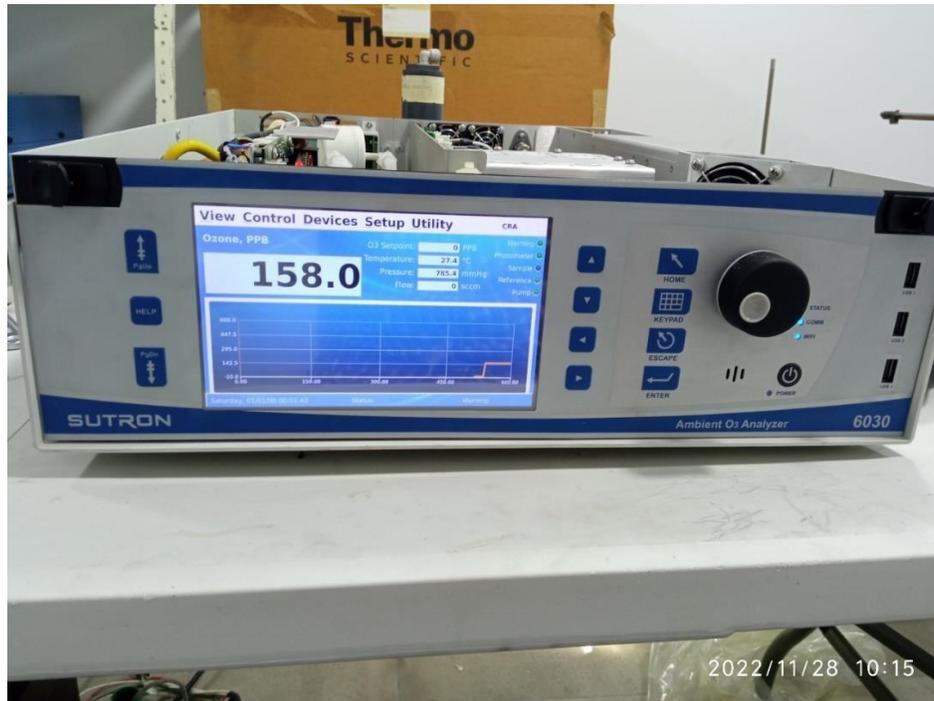
Ilustración 95. Restablecimiento de la funcionalidad del analizador de O3.

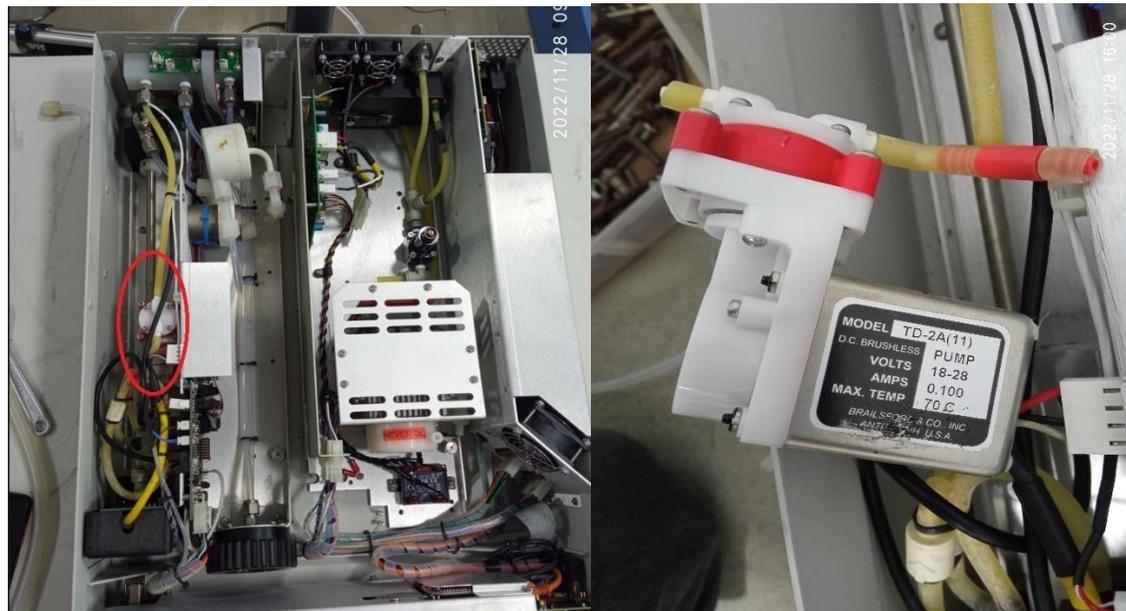
Ilustración 102. Reemplazo de la bomba de succión y/o del kit de reconstrucción.

- Es necesario reemplazar el kit de reconstrucción de la bomba de succión. Sin embargo, se recomienda adquirir una bomba nueva, debido a que puede estar afectada por completo de acuerdo con las características evidenciadas a la hora del diagnóstico.
- Se deben reemplazar las mangueras internas siliconadas del analizador, ya que presentan bastante deterioro, evidencia de humedad y cristalización.
- Reemplazar el filtro de partículas.
- Una vez se reemplacen los repuestos y consumibles se requiere realizar una verificación con material de referencia y verificar el comportamiento de los sensores internos.

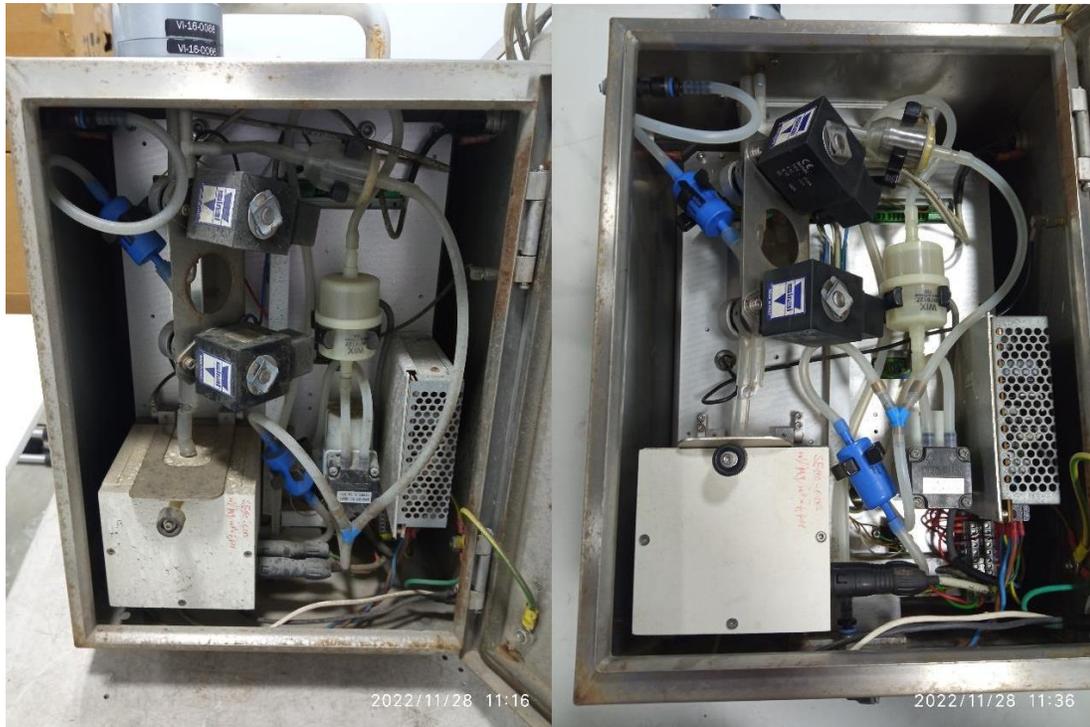
Ilustración 106. Antes y después de la limpieza general del monitor de partículas.

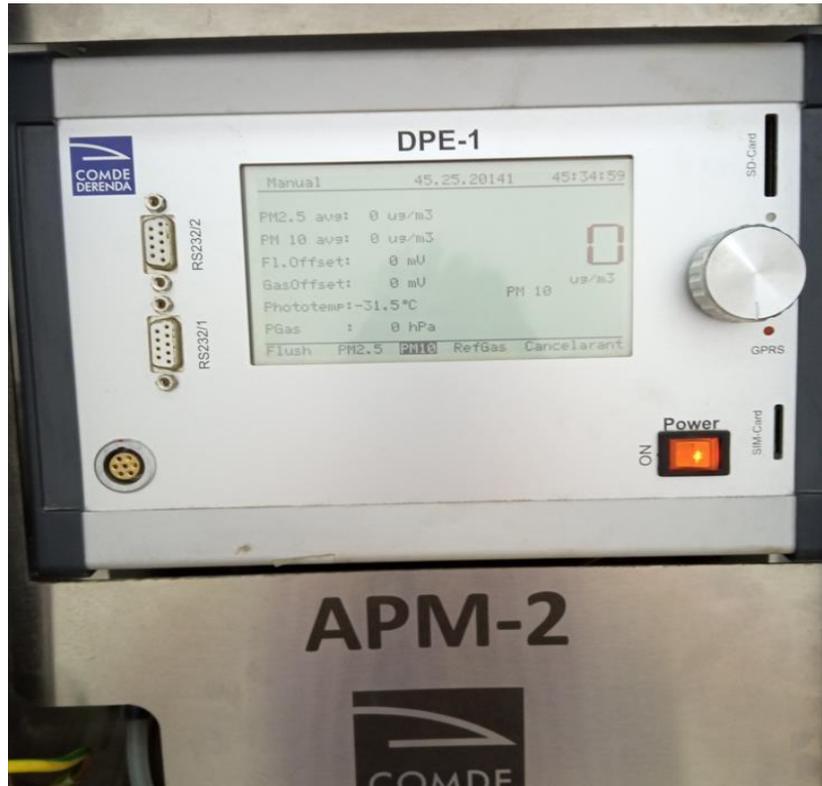
- Se debe actualizar el firmware del monitor.
- Durante el modo de calibración la bomba no se activa correctamente.
- El cable de conexión eléctrica se encontró en mal estado con posible falla para un corto circuito. Ver ilustración 108.
- El monitor no se deja configurar, es muy probable que esto se deba a la actualización del firmware. Ver ilustración 109.
- Falla y error 7 el cual indica una falla en el sensor de temperatura del detector másico. Ver ilustración 110.
- El equipo no respondió a la prueba con material de referencia. Ver ilustración 114.
- Se encontró el inlet roto y la entrada de muestra o impactador roto. Ver ilustración 115.
-

Ilustración 109. Verificación del firmware y de los modos de operación

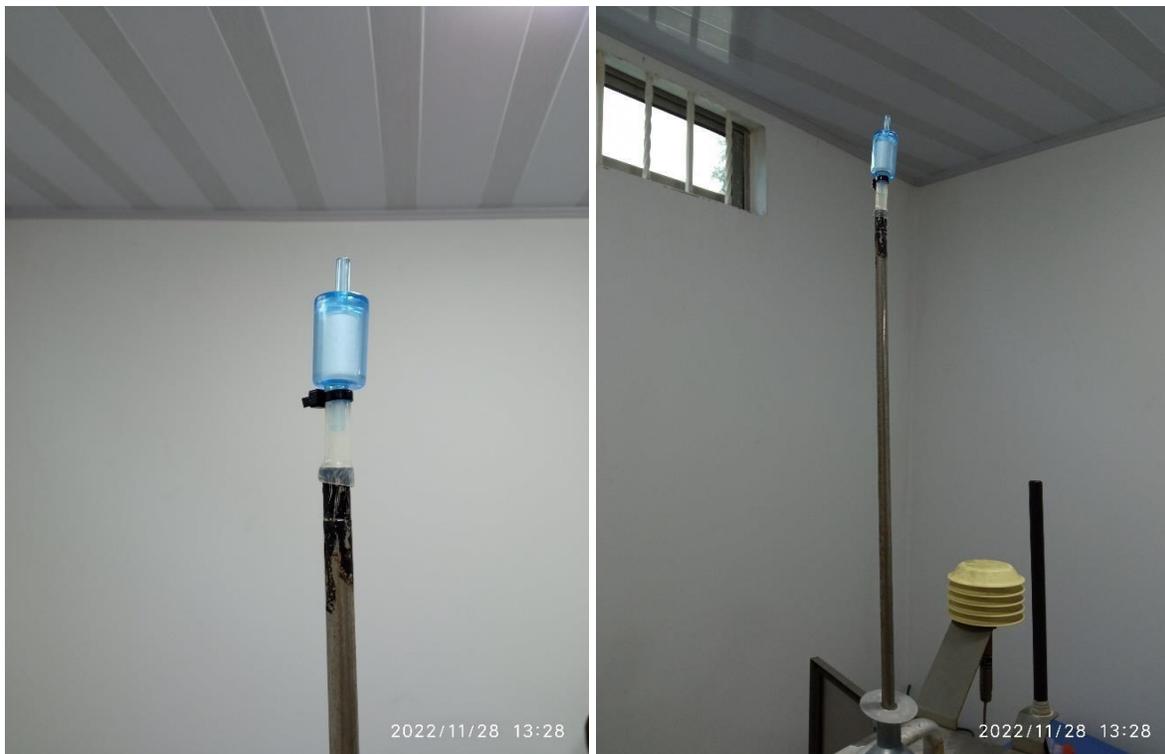
Ilustración 112. Verificación de zero con filtro DFU.

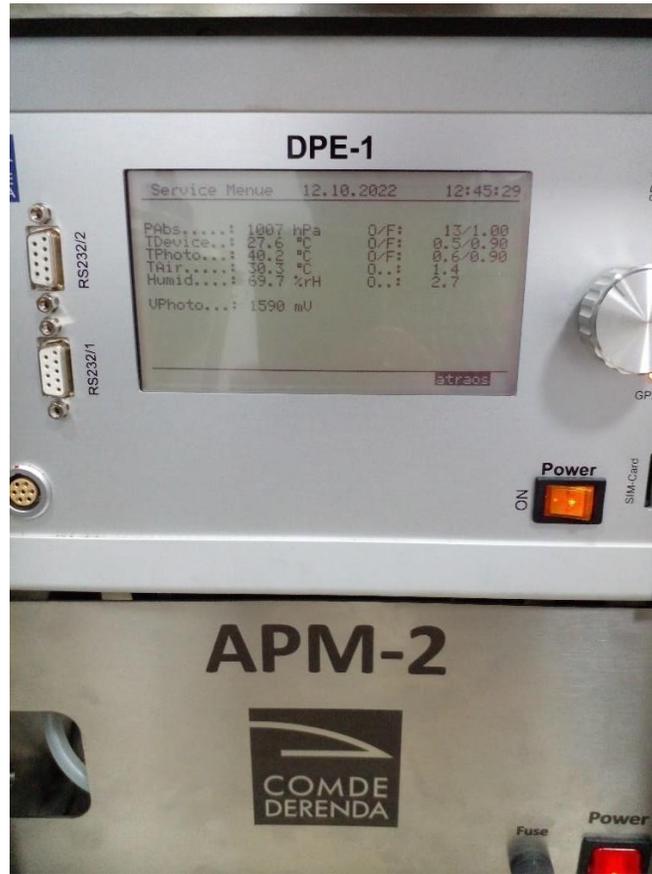
Ilustración 121. Verificación de los sensores internos, alarmas y sistemas electromecánicos.

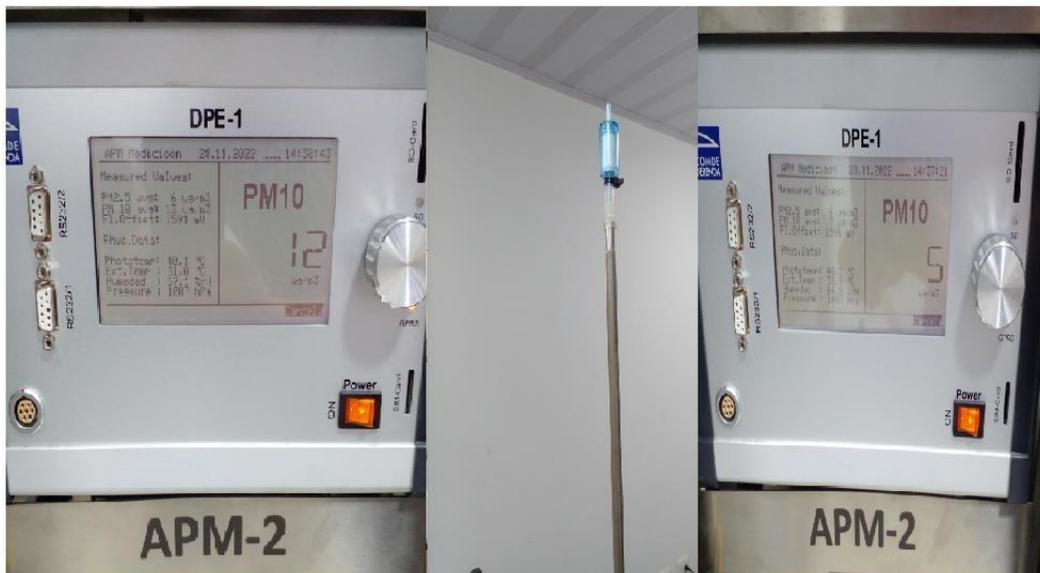
Ilustración 122. Se observa la respuesta positiva del monitor de partículas al verificar el offset. Bajó de 12 µg/m³ a 5 µg/m³.

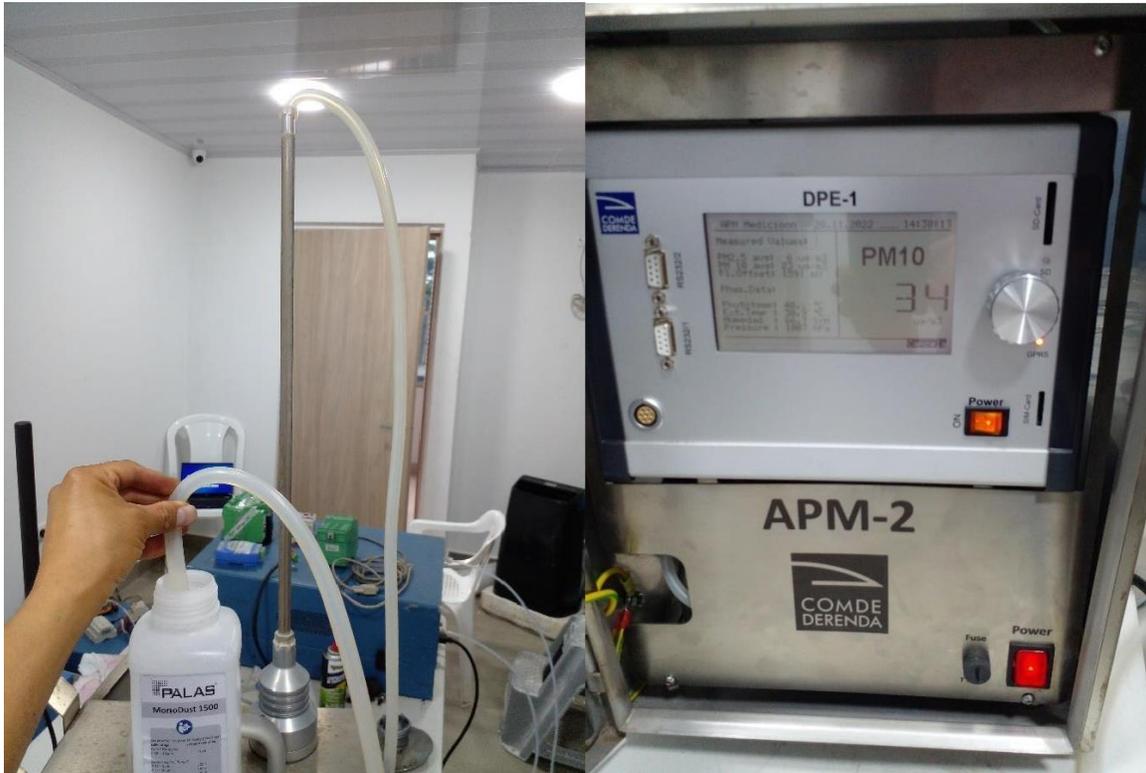
Ilustración 123. Verificación con material de referencia Mono Dust. Respuesta positiva del monitor de partículas.

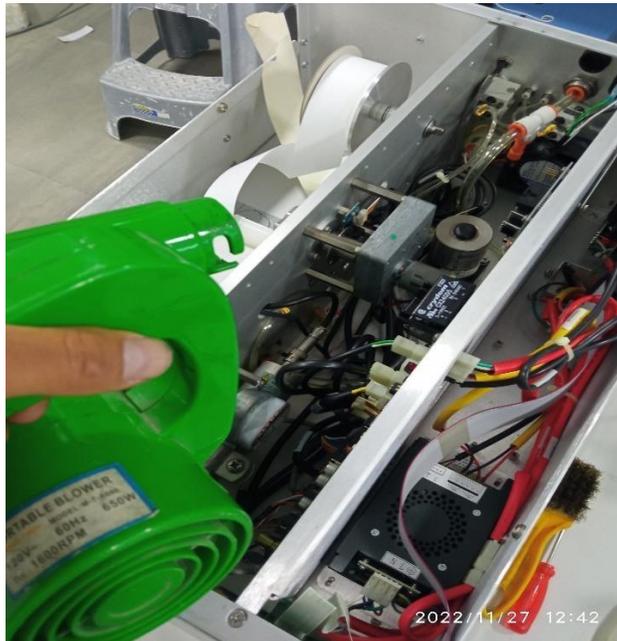
Ilustración 128. Limpieza general y revisión de las tarjetas electrónicas.

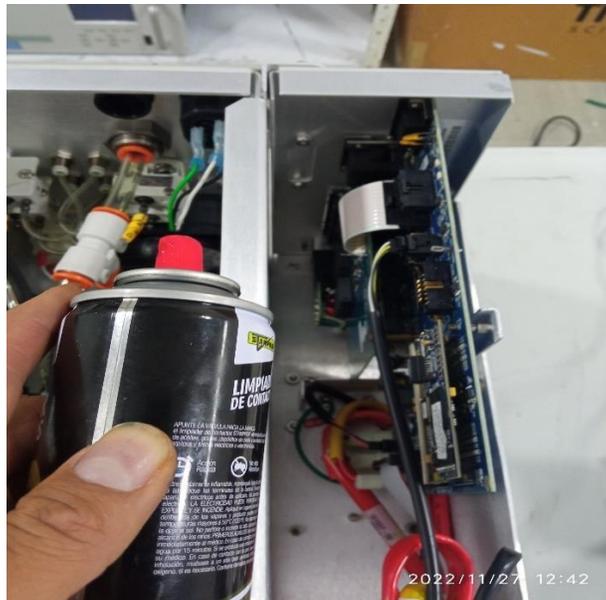
Ilustración 129. Limpieza de tarjetas electrónicas.

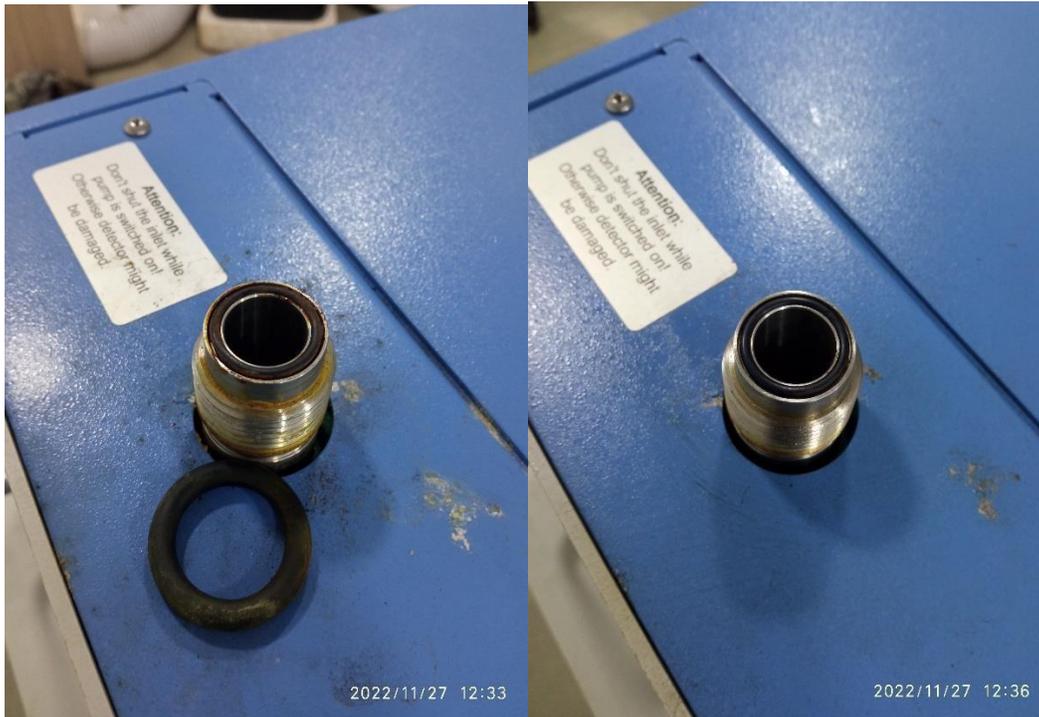
Ilustración 130. Antes y después de la limpieza de la boquilla.

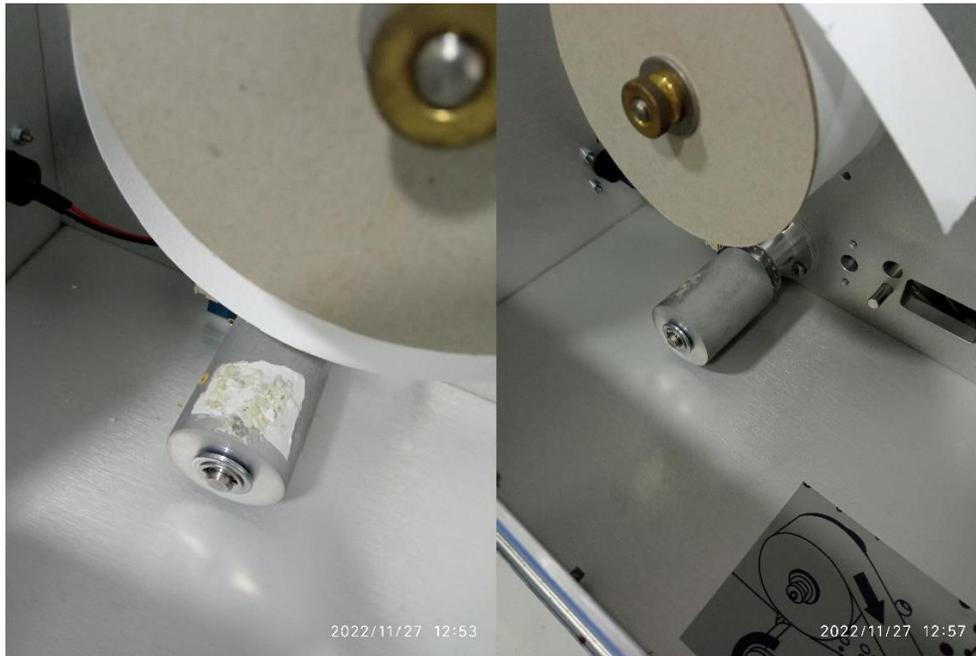
Ilustración 132. Antes y después de la limpieza de las partes mecánicas.

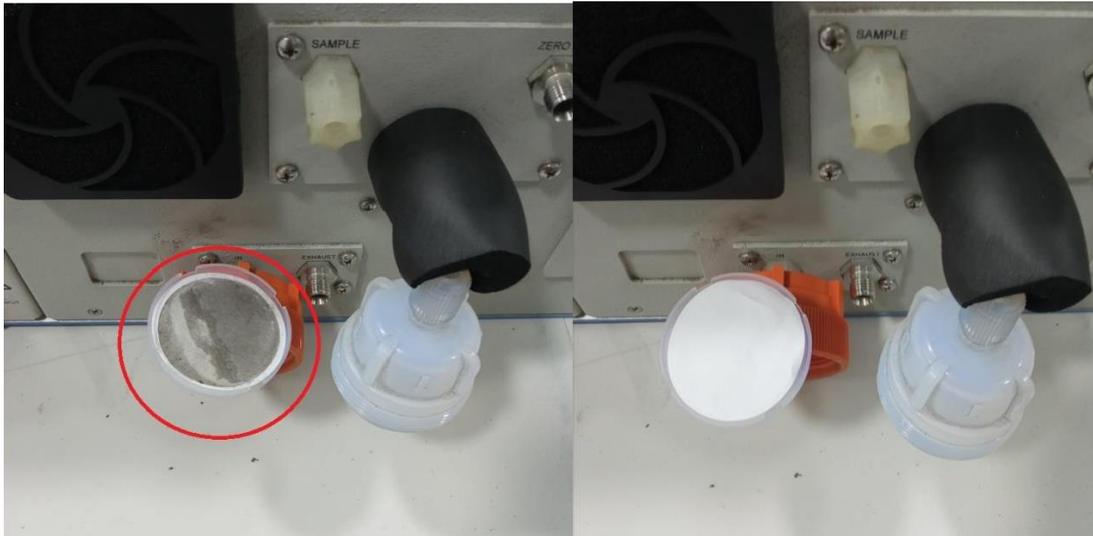
Ilustración 139. Reemplazo del filtro de partículas.

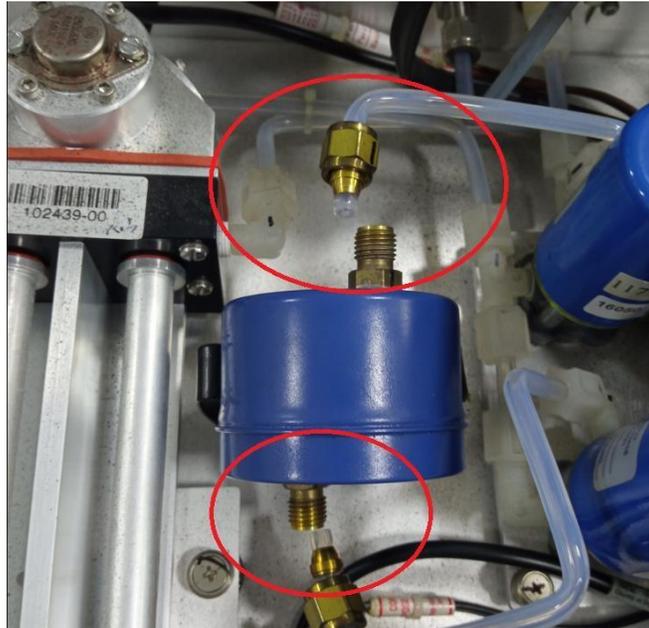
Ilustración 141. Verificación del Scrubber de ozono.

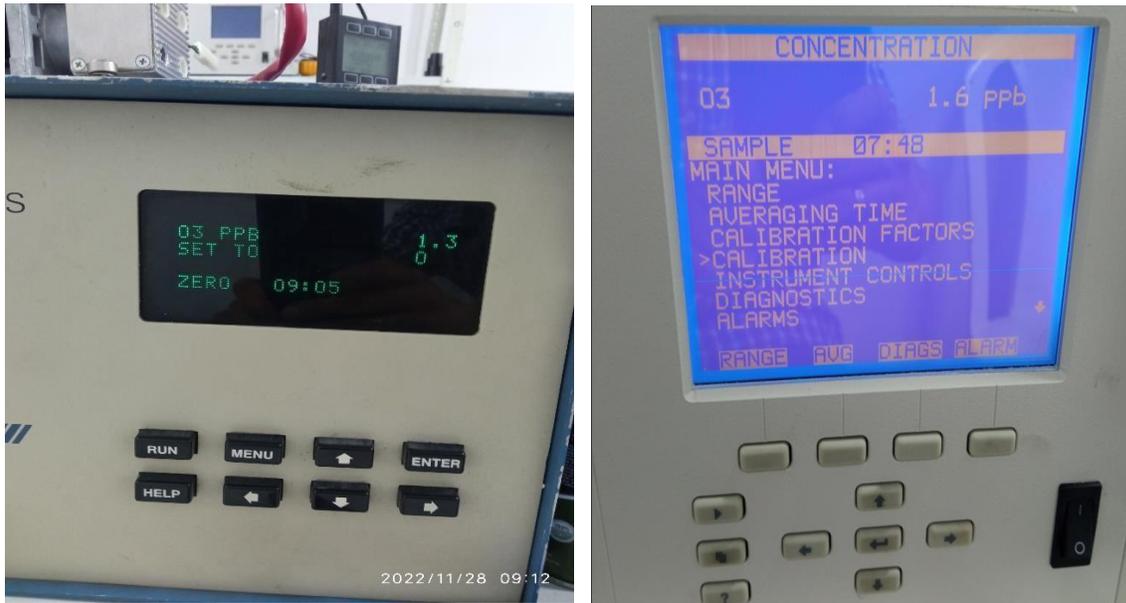
Ilustración 143. Verificación y respuesta del analizador en el punto zero con material de referencia de O3.

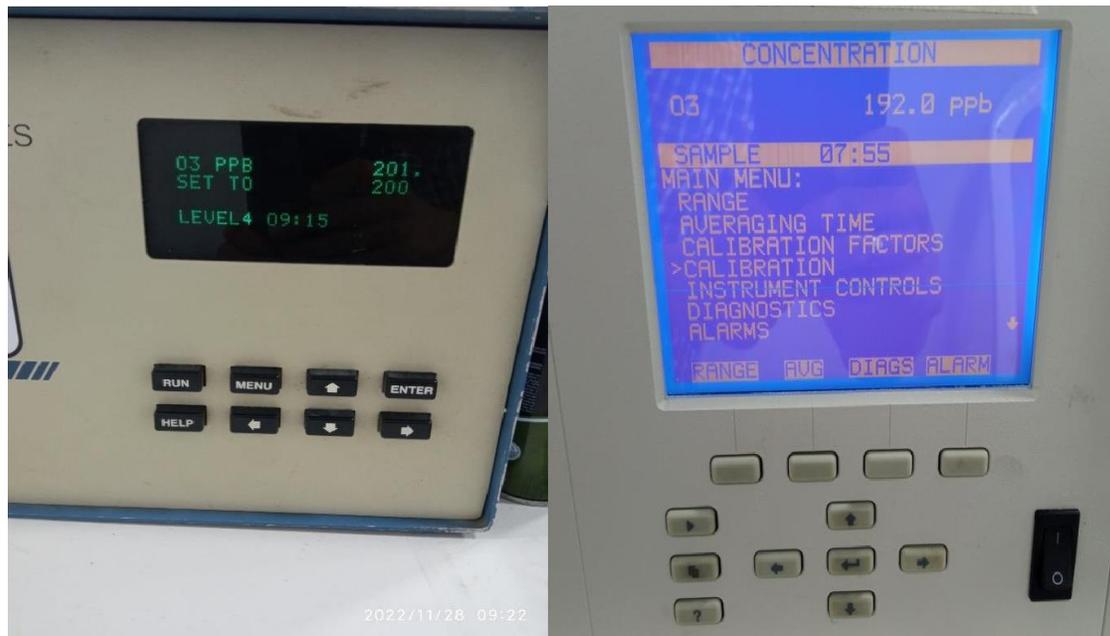
Ilustración 144. Verificación y respuesta del analizador al punto de span con el calibrador por dilución.
